島原市
学校施設長寿命化計画

令和3年3月
島原市

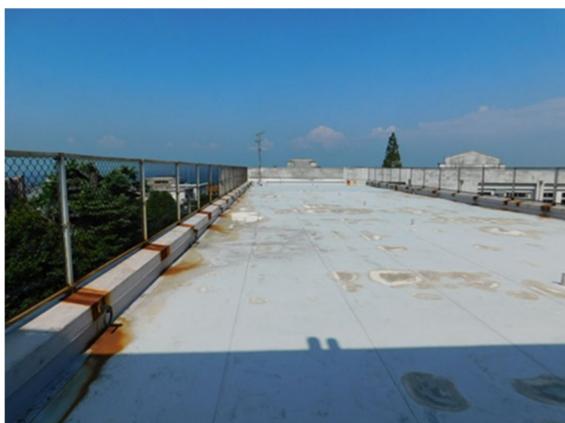
屋上防水：校舎（17 特別教室）
目地の劣化、立ち上がりひび割れ、雑草

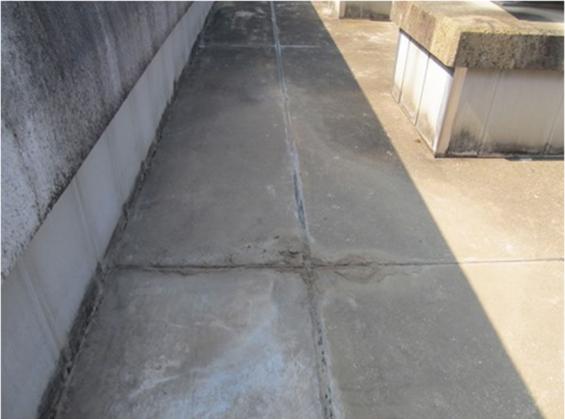
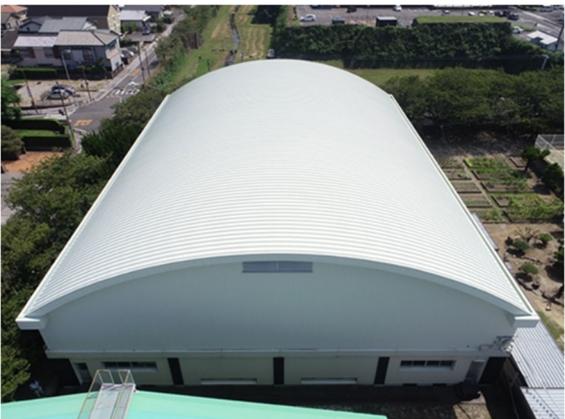
<p>屋上防水：校舎（21 教室棟） 押えコンクリートの劣化</p>	<p>屋上防水：屋内運動場 概ね良好</p>

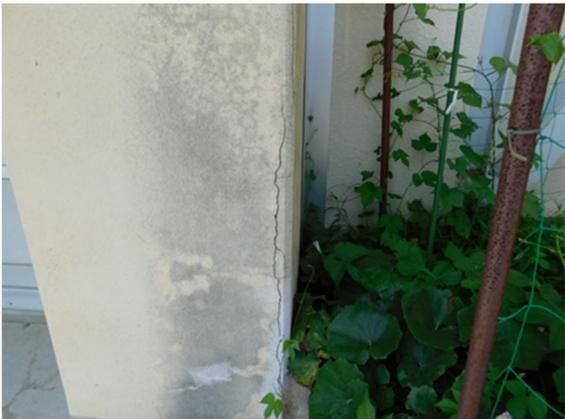
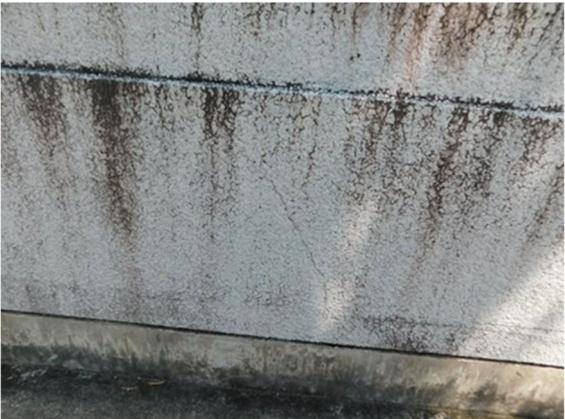
<p>外壁：校舎（17 特別教室） 南側 ひび割れ</p>	<p>外壁：校舎（21 教室棟） 西側 塗装ひび割れ、汚れ</p>

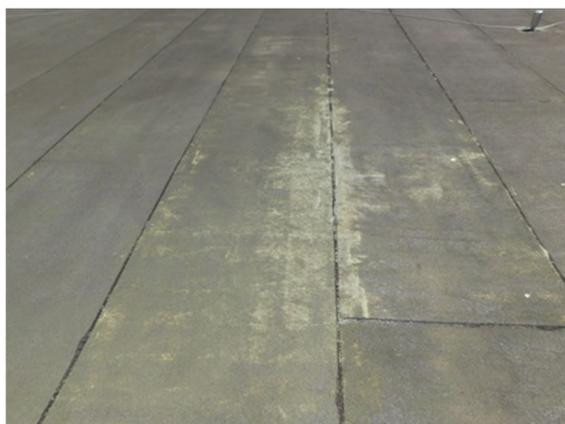
屋上防水：校舎（12-1 教室棟）
表面の劣化

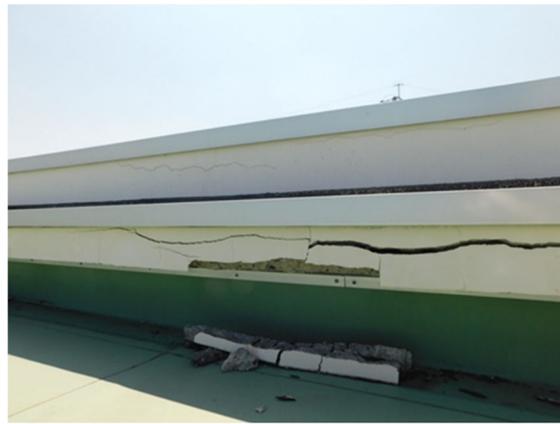
屋上防水：校舎（13 教室棟）
立ち上がりひび割れ、剥落、鉄筋露出

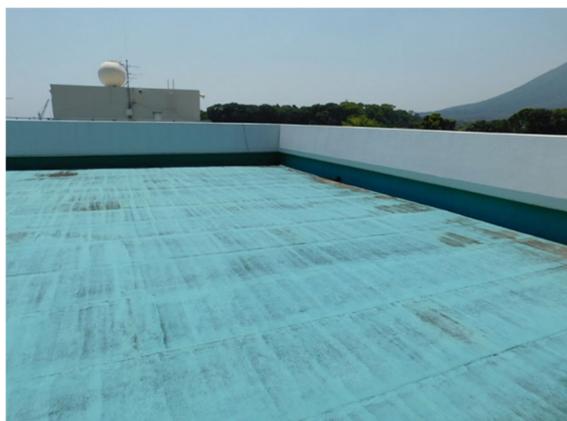
屋上防水：校舎（4 教室棟）
概ね良好

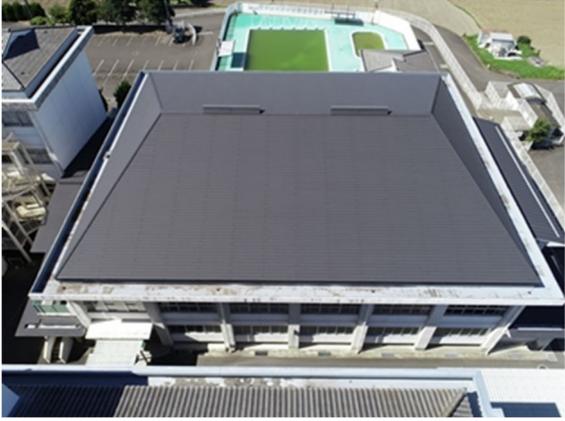
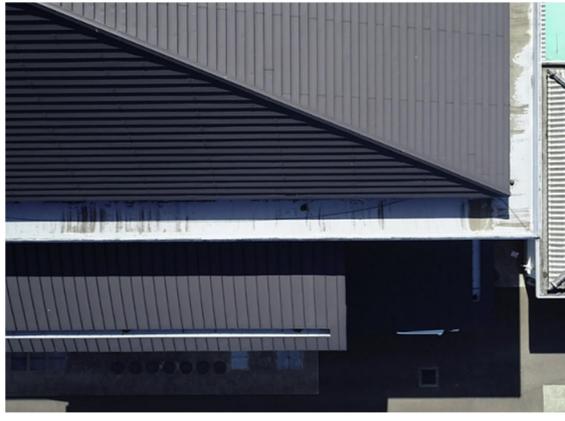
<p>屋上防水：屋内運動場 概ね良好</p>	<p>屋上防水：屋内運動場 概ね良好</p>

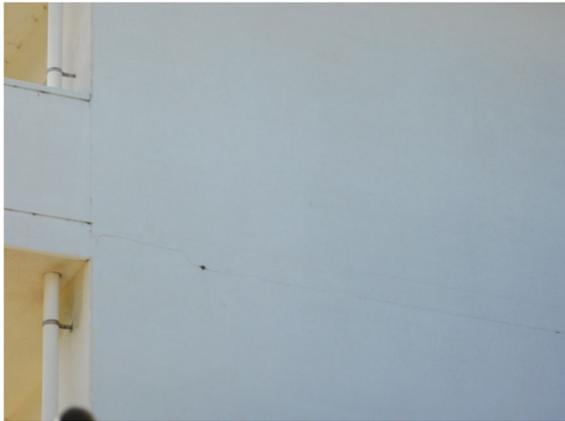
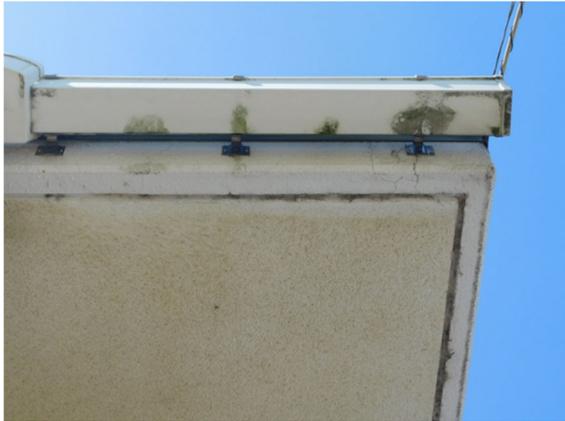
<p>外壁：校舎 東側 壁ひび割れ</p>	<p>外壁：校舎 南側 軒天井ひび割れ</p>

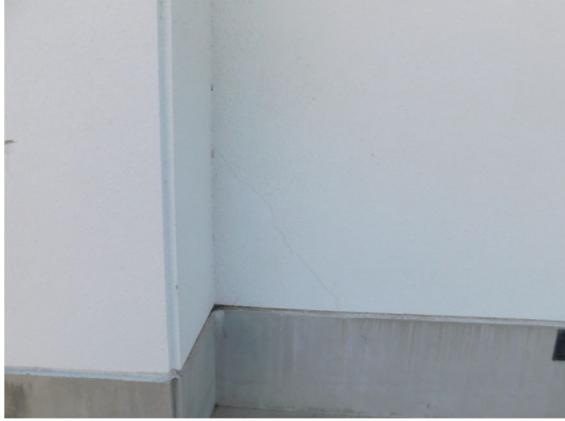
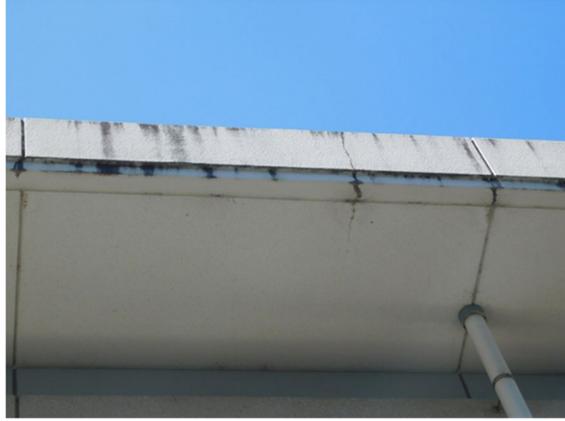
<p>外壁：屋内運動場 東側 壁ひび割れ</p>	<p>外壁：屋内運動場 南側 軒下ひび割れ</p>

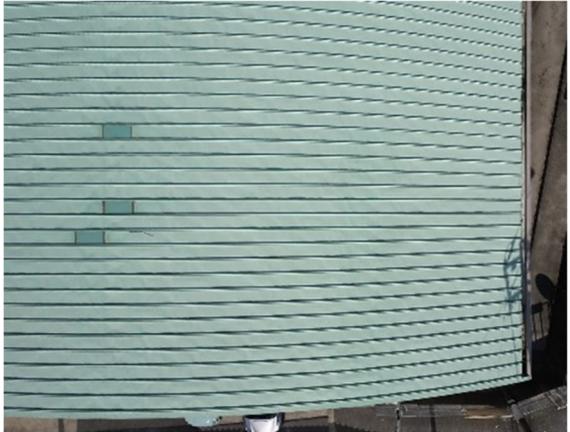
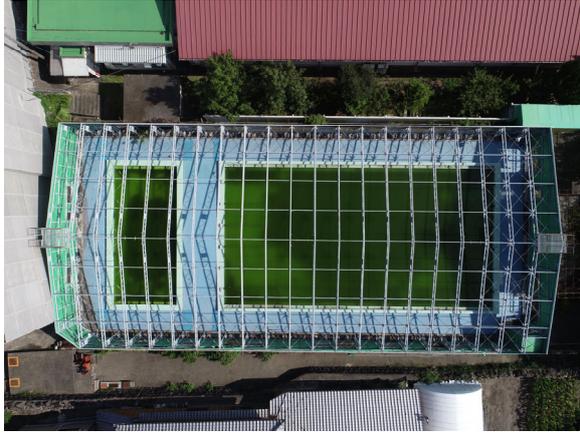
<p>屋上防水：屋内運動場 補修跡</p>	<p>プール上屋 シート屋根は使用していない</p>

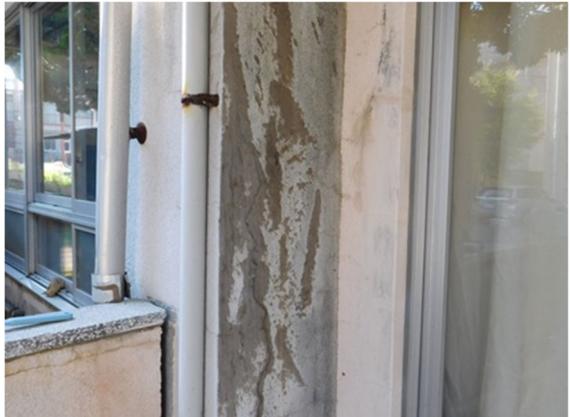
<p>外壁：校舎（1 教室棟） 柱型ひび割れ、シミ</p>	<p>外壁：校舎（4 教室棟） 概ね良好</p>

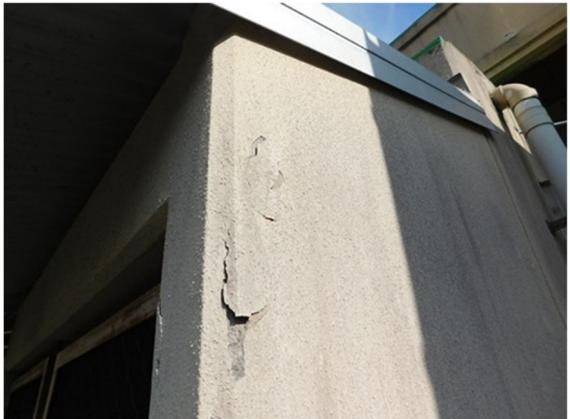
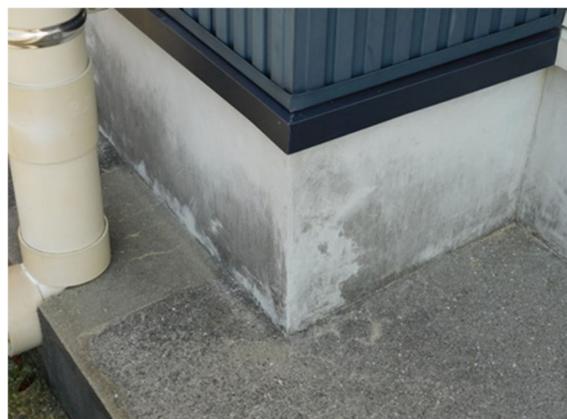
<p>外壁：校舎（16 給食室） 南側 壁ひび割れ</p>	<p>外壁：屋内運動場 立ち上がりひび割れ</p>

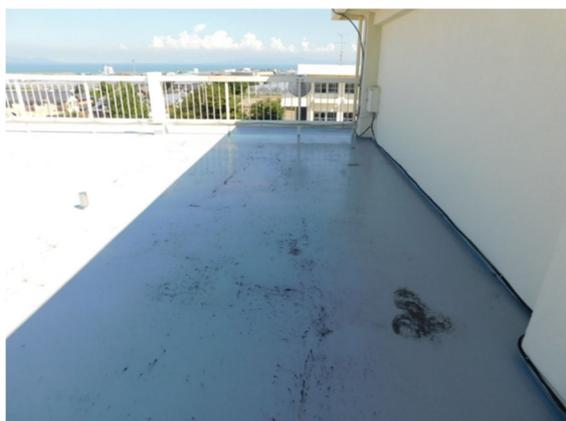
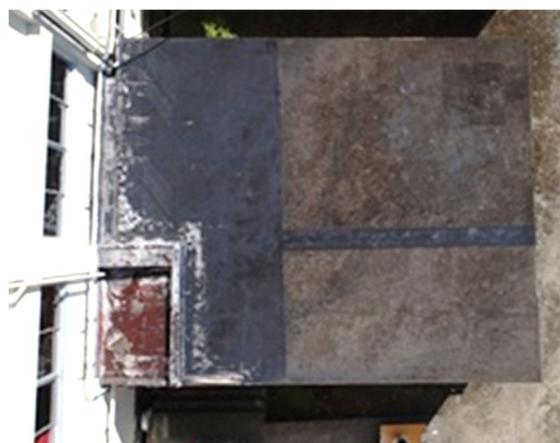
屋上防水：校舎（1-1 教室棟）
概ね良好

屋上防水：校舎（1-3 倉庫・更衣室）
表面劣化

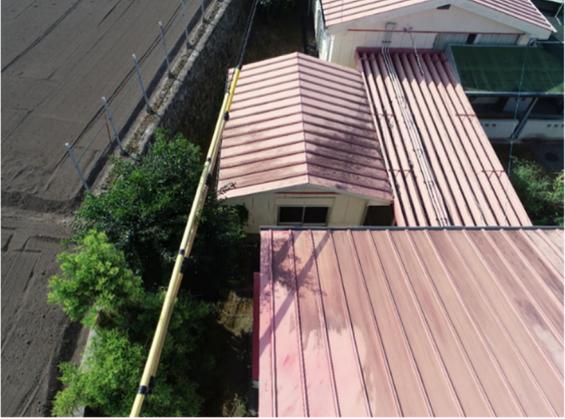
<p>屋上防水：校舎（8 便所） 経年劣化</p>	<p>屋上防水：校舎（9 多目的教室） 屋根に錆</p>

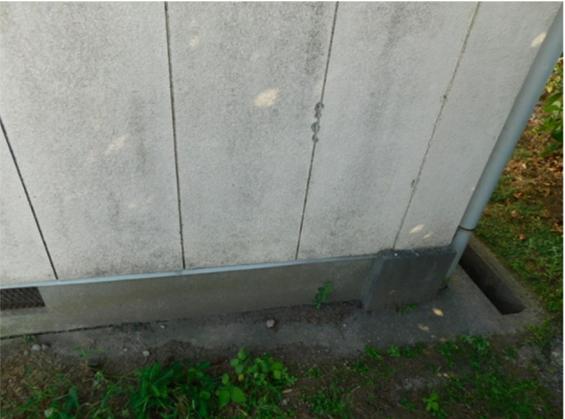
<p>外壁：校舎（7 図書室） 北側 汚れ、経年劣化</p>	<p>外壁：校舎（8 多目的教室） 西側 柱、壁ひび割れ</p>

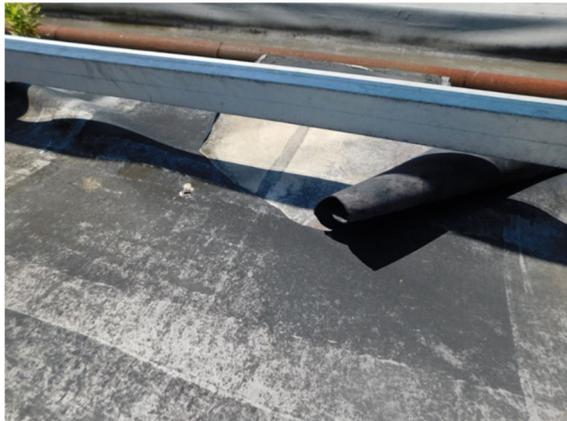
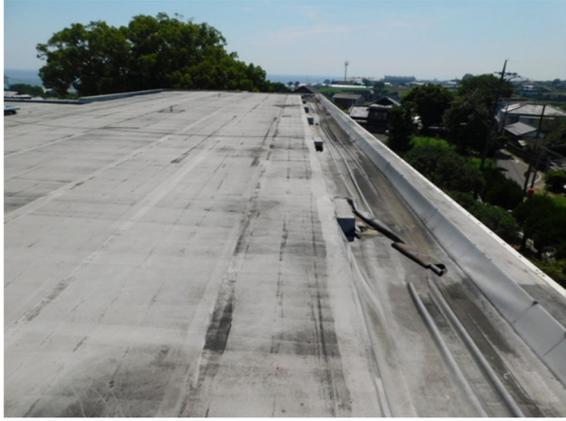
<p>屋上防水：校舎（4-1 管理・教室棟） 防水シート剥かれ</p>	<p>屋上防水：校舎（4-2 教室棟） 全体的に表面の劣化</p>

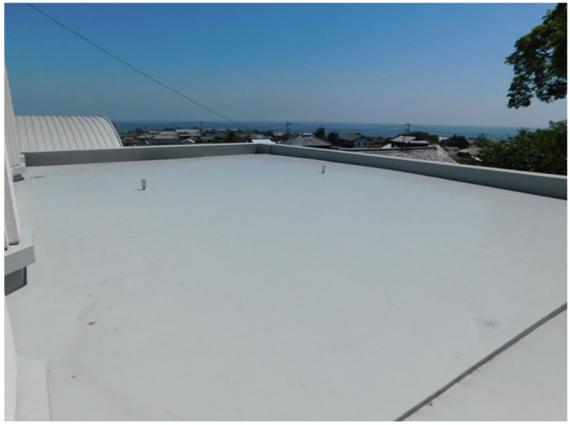
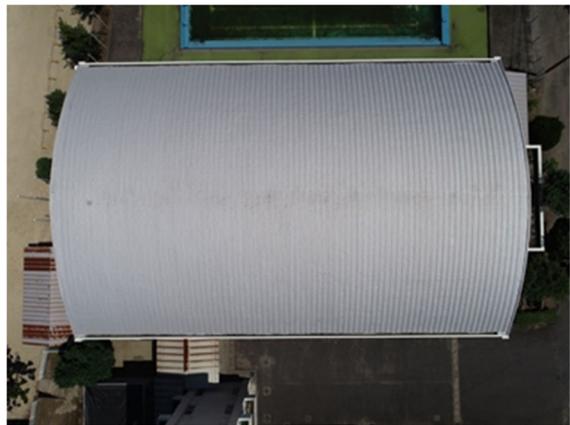
<p>屋上防水：校舎（8 教室棟） 概ね良好</p>	<p>屋上防水：屋内運動場 概ね良好</p>

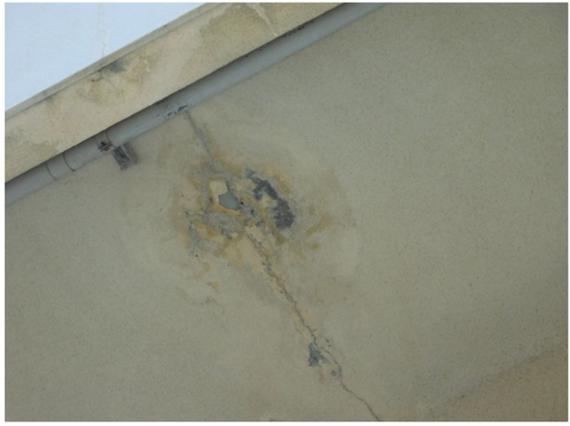
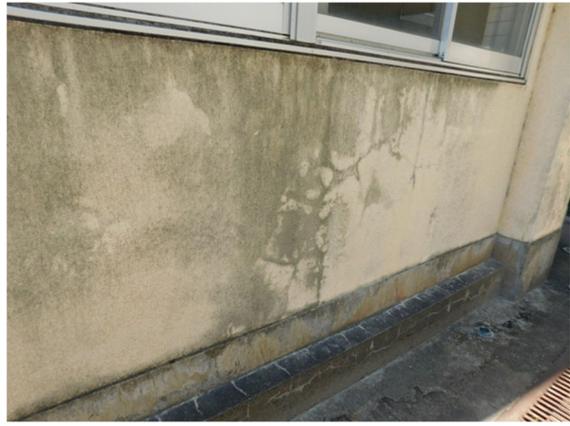
<p>外壁：校舎（4-1 管理・教室棟） 南面 軒天 ひび割れ</p>	<p>外壁：校舎（4-2 教室棟） 北面 表面の劣化 ひび割れ</p>

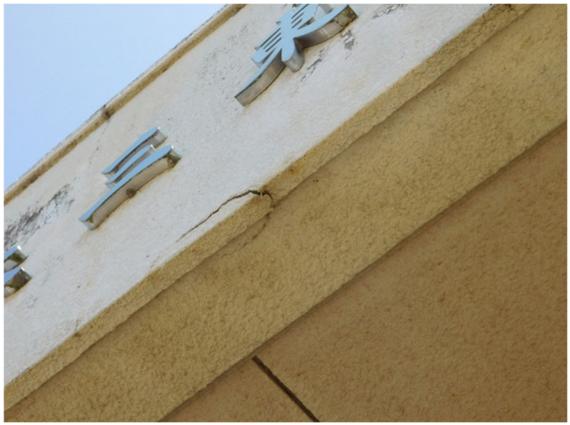
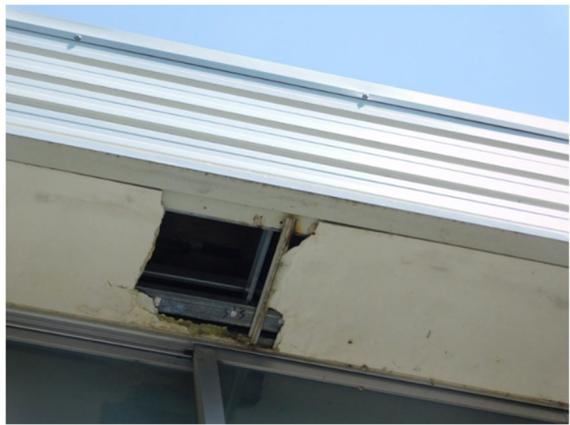
<p>外壁：校舎（4-2 教室棟） 南面 玄関 庇 ひび割れ</p>	<p>外壁：屋内運動場 南面 軒天 破損</p>

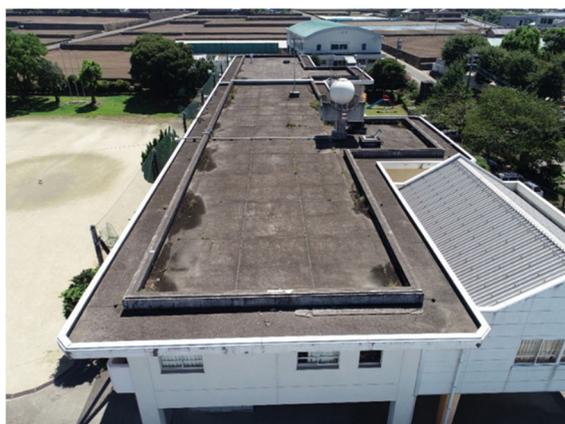
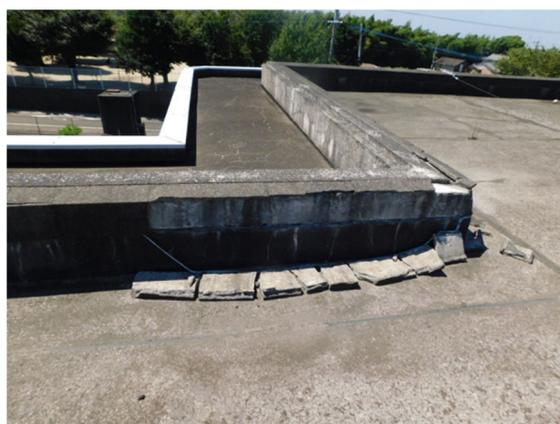
屋上防水：校舎（12-2 管理・教室棟）
全体的に表面のひび割れ

屋上防水：校舎（12-2 管理・教室棟）
立ち上がり モルタル剥がれ

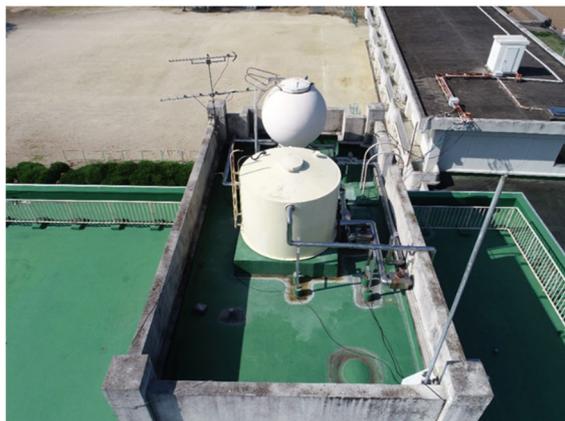
屋上防水：校舎（11-2 管理教室棟）
玄関屋上 コンクリート劣化

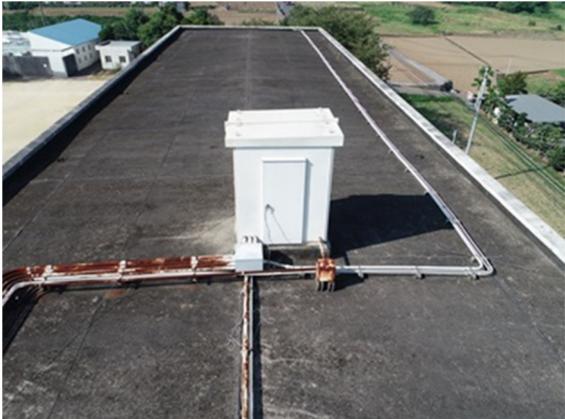
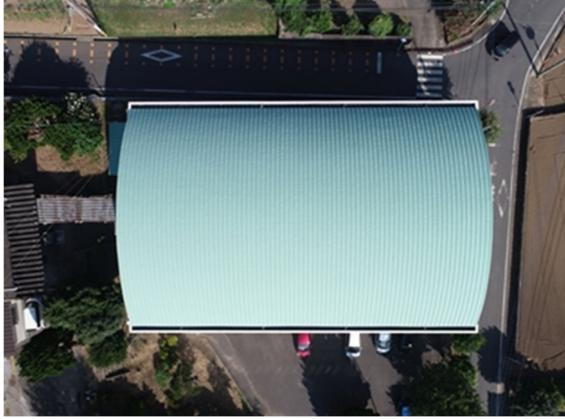
<p>屋上防水：校舎（16 教室棟） 全面劣化</p>	<p>屋上防水：屋内運動場 概ね良好</p>

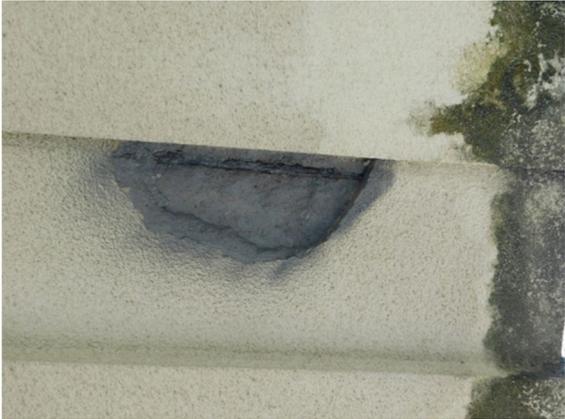
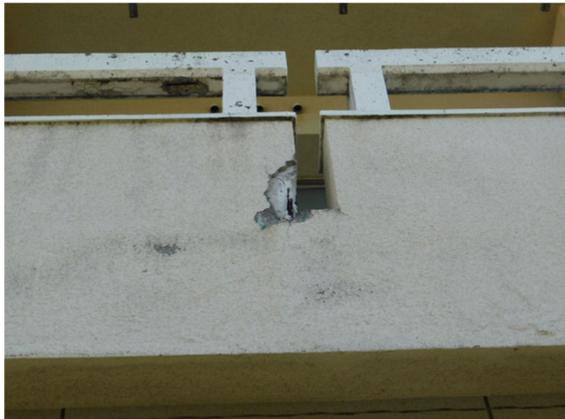
<p>外壁：校舎（11-1 管理教室棟） 北側 庇劣化</p>	<p>外壁：校舎（11-2 管理教室棟） 南側 破損</p>

今後 10 年間の実施計画における整備内容は、初年度は湯江小学校の 11 管理・教室棟の「屋根屋上」及び「外壁」改修工事を実施、他に前半の 5 年間で「屋根屋上」及び「外壁」の劣化状況評価（C・D 評価）について改修工事を実施し、後半の 5 年間で有明中学校の 14 普通教室・特別教室棟の長寿命化改修工事と、「屋根屋上」及び「外壁」の劣化状況評価（B 評価）に対する改修工事を実施することとします。またさらに、具体的に今後 10 年間で実施する計画については、倉庫等を除き、普通教室棟等を中心に、児童・生徒の安全面等に問題が発生するおそれのある箇所や、躯体の老朽化の進行を防ぐ工事を優先に行います。

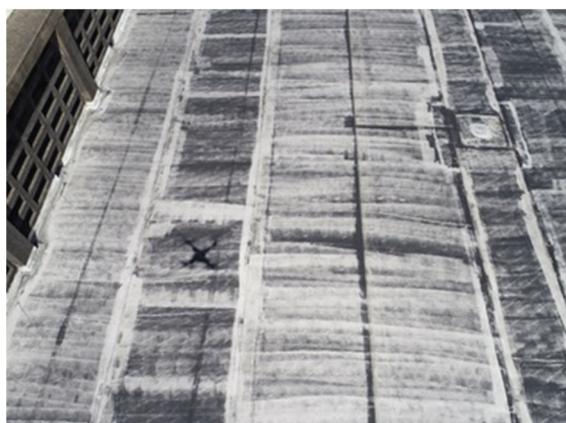
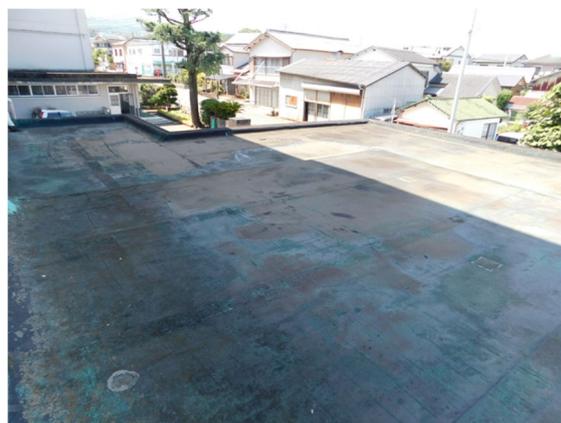
屋上防水：校舎（1-1～1-5 共通）
3F 屋上 全体的にトップコートが剥げ劣化

屋上防水：校舎（1-1～1-5 共通）
1F 屋上 全体的に傷んでいる

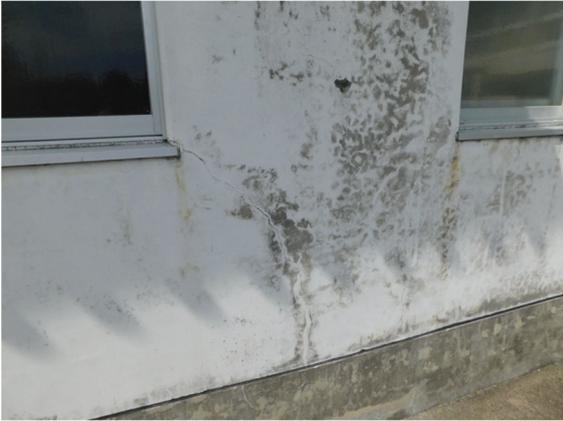
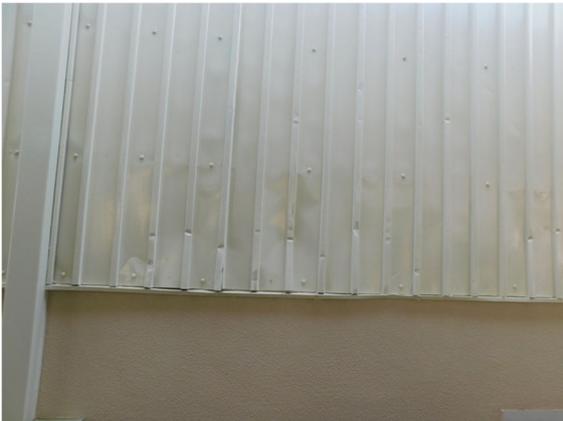
<p>外壁：校舎（11 特別教室棟） 南側 塗装剥がれ・壁クラック</p>	<p>外壁：屋内運動場 北側 ヘこみキズ</p>

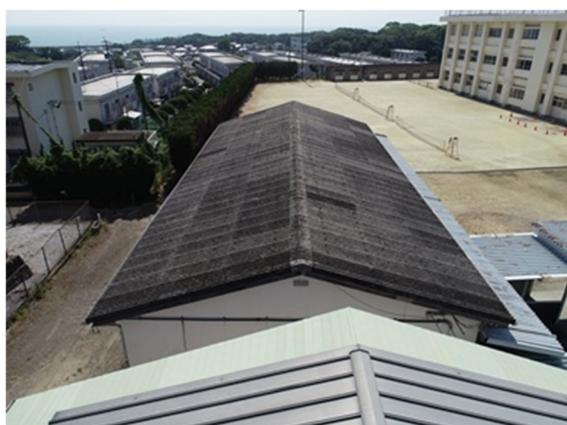
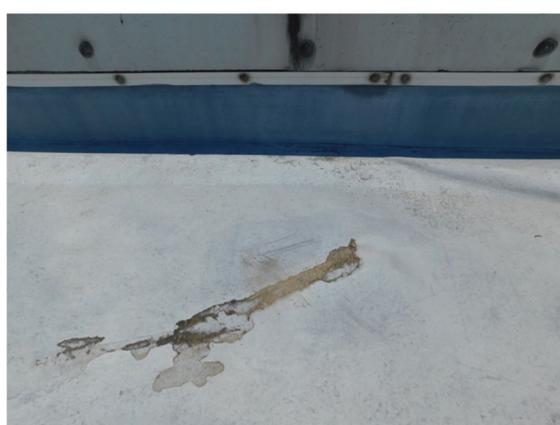
屋上防水：校舎（5 特別教室棟）
全体的に表面の劣化

屋上防水：校舎（10 教室棟）
防水塗装の剥がれ

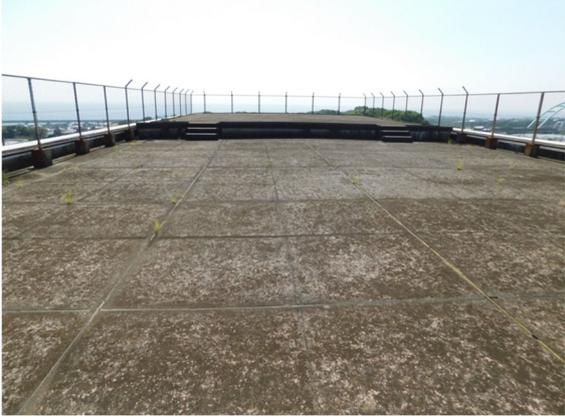
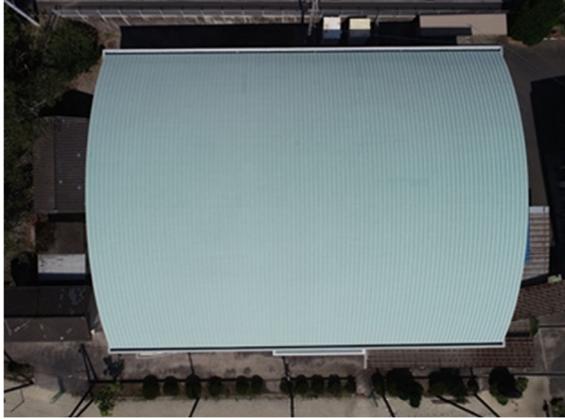
<p>屋上防水：校舎（12 教室棟） 経年劣化</p>	<p>屋上防水：屋内運動場 概ね良好</p>

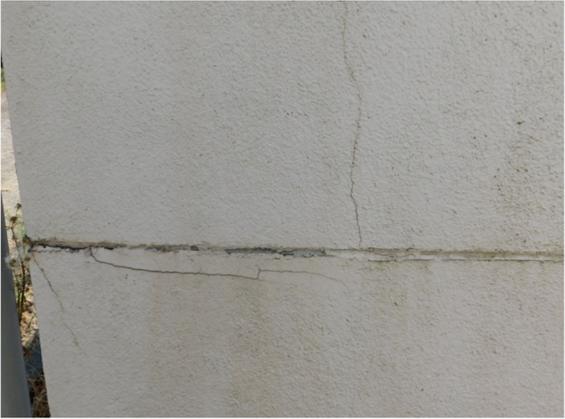
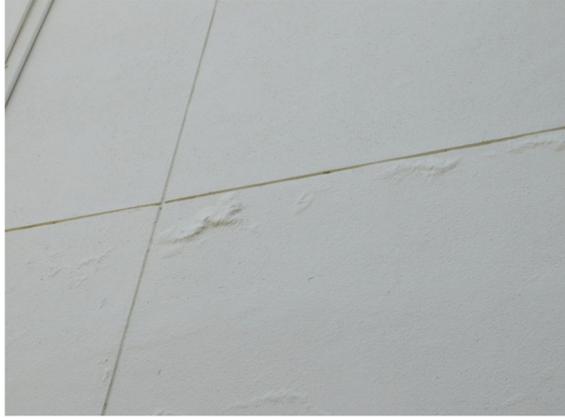
<p>外壁：校舎（5 特別教室棟） 西面 ひび割れ</p>	<p>外壁：校舎（10 教室棟） 西面 塗装浮き</p>

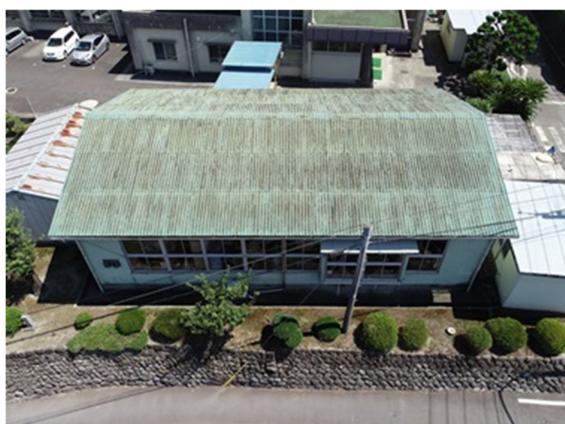
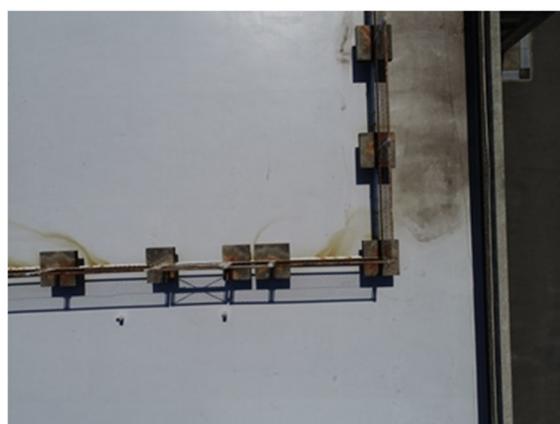
屋上防水：校舎（5 教室棟）
全体的に表面の劣化

屋上防水：校舎（16 教室棟）
防水は概ね良好 配管等錆

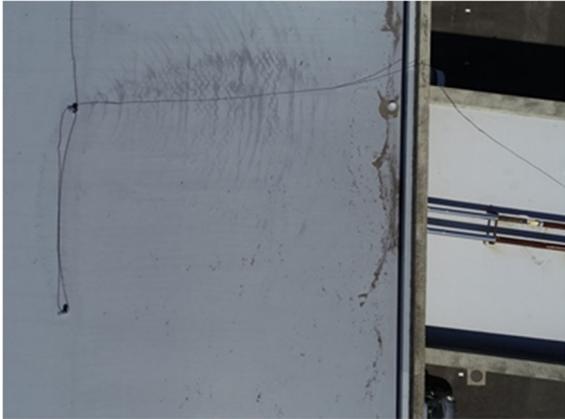
<p>屋上防水：校舎（17 教室棟） 概ね良好</p>	<p>屋上防水：屋内運動場 概ね良好</p>

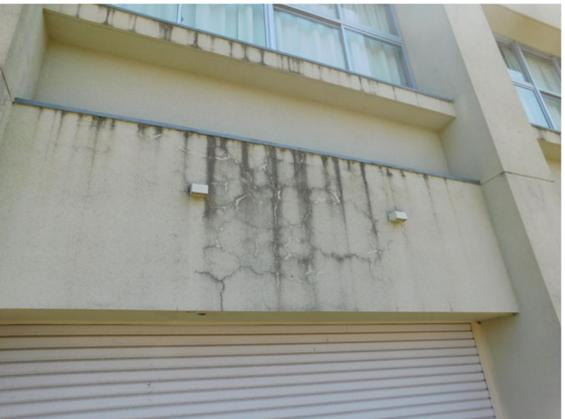
<p>外壁：校舎（17 教室棟） 西側 ひび割れ</p>	<p>外壁：屋内運動場 汚れ、経年劣化</p>

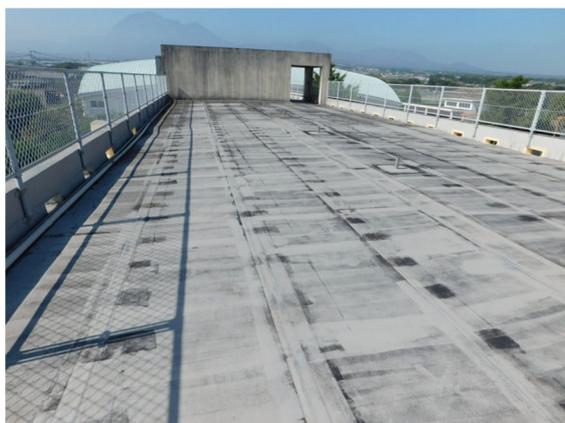
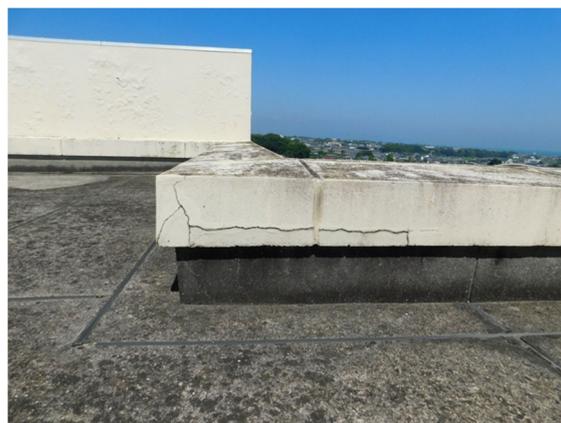
屋上防水：校舎（5 管理教室棟）
全体的に表面の劣化

屋上防水：校舎（14 普通教室・特別教室棟）
パラペットクラック
