# ふるさと再発見

## ― 島原城の石垣「算木積み」の謎 ―

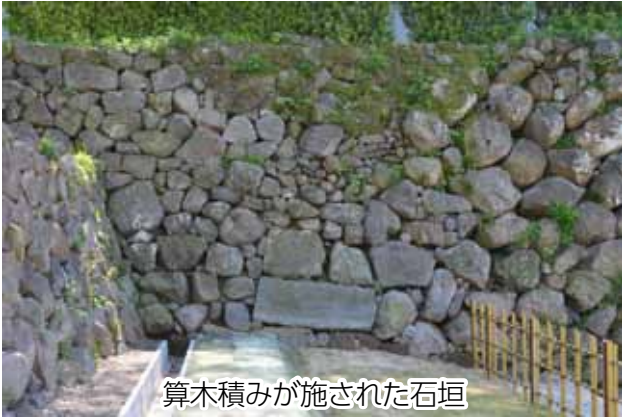
崩落した石垣の南側に直交する石垣の築石から、本来隅角部分にあるはずの「算木積み」の部分が見つかりました。

「算木積み」とは石垣の隅角部分の積み方で、直方体の石材の長辺と短辺を交互に組み合わせる積み方で、計算や占いに

用いる算木の形に似ていることから、この名が付けられたと言われています。

戦国時代末期の城郭の石積技術の発達により進化し、当初は横長の自然石を用い、形も長さも揃いで、石材を交互に置かない場合もありましたが、島原城が作られた元和の時期は築城技術が最も高まった時期で、綺麗な長方形に整えられた石材が交互に積まれています。

算木積みが施された石垣

「算木積み」があるということとは、この部分がもとも隅角部分であった証拠ですが、現在まで知られている絵図では、この部分が隅角となるものは見つかっておらず、いつ頃、なぜこのような状態になったのか分かっていません。
