島原市
学校施設長寿命化計画

令和3年3月
島原市

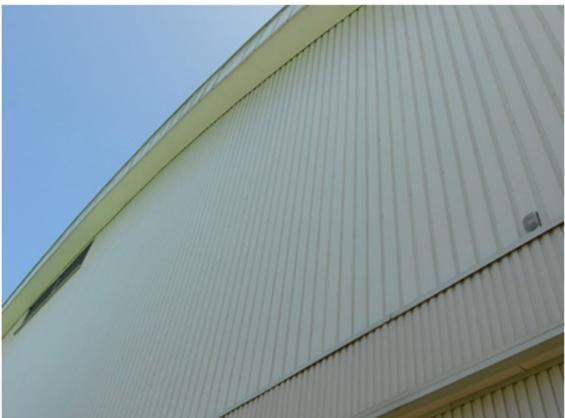
<p>外壁：屋内運動場 概ね良好</p>	<p>外壁：屋内運動場 南側 軒天破損、欠落</p>

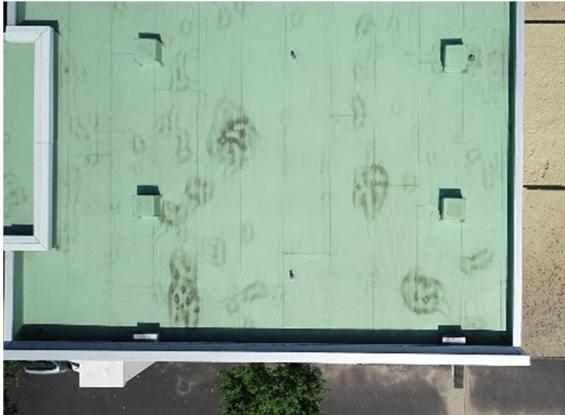
<p>屋上防水：校舎（14 教室棟） 汚れはあるが、概ね良好</p>	<p>屋上防水：屋内運動場 概ね良好</p>

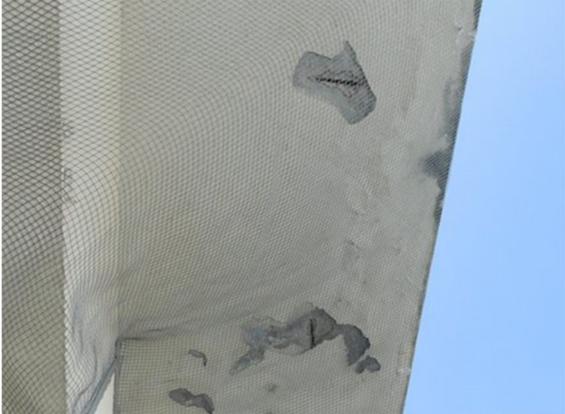
<p>外壁：校舎（12-3 教室棟） 東側 外部階段 天井剥落、鉄筋露出</p>	<p>外壁：校舎（14 教室棟） 北側 壁剥離、剥落</p>

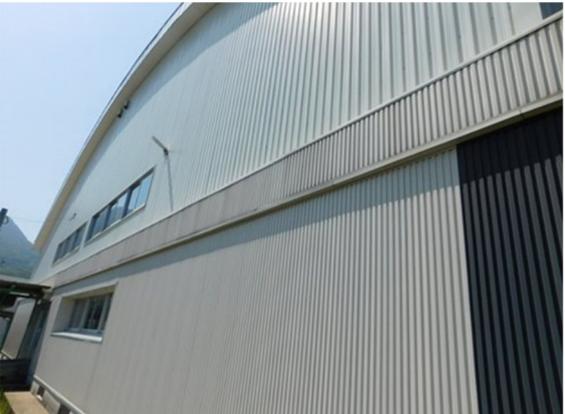
<p>外壁：屋内運動場 南側 概ね良好</p>	<p>外壁：屋内運動場 南側 犬走りひび割れ、欠落</p>

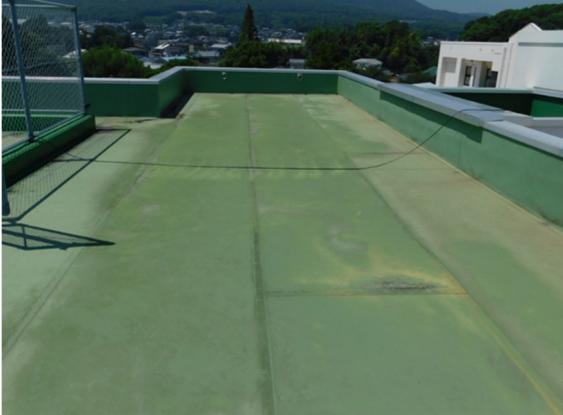
<p>屋上防水：校舎（14 教室棟） 全体的に表面の劣化</p>	<p>屋上防水：屋内運動場 概ね良好</p>

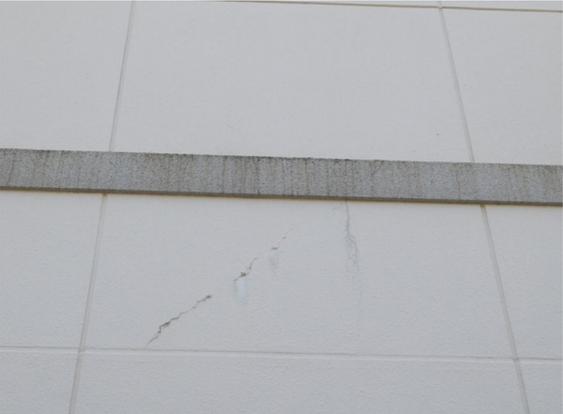
<p>外壁：校舎（2-1 教室棟） 北側 塗装浮き</p>	<p>外壁：校舎（4 教室棟） 北側 壁ひび割れ</p>

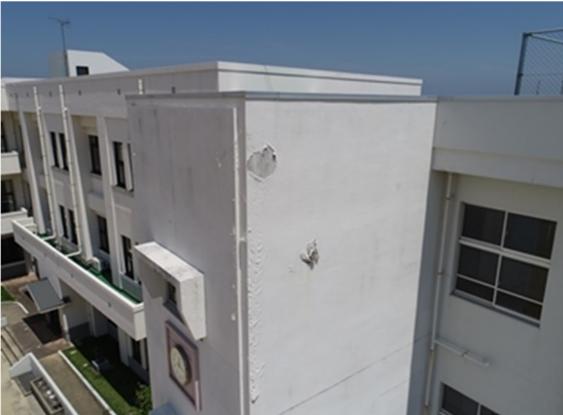
<p>外壁：校舎（14 教室棟） 南側 壁塗装剥がれ</p>	<p>外壁：屋内運動場 北側 立ち上がりひび割れ</p>

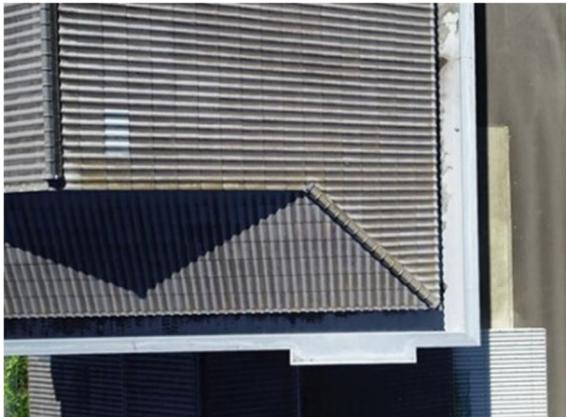
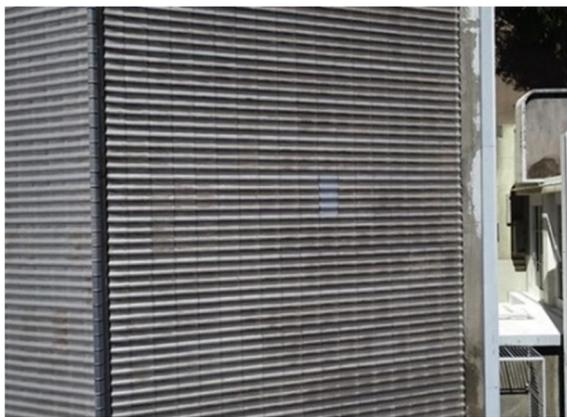
<p>屋上防水：校舎 屋根補修跡</p>	<p>屋上防水：校舎 屋根補修跡</p>

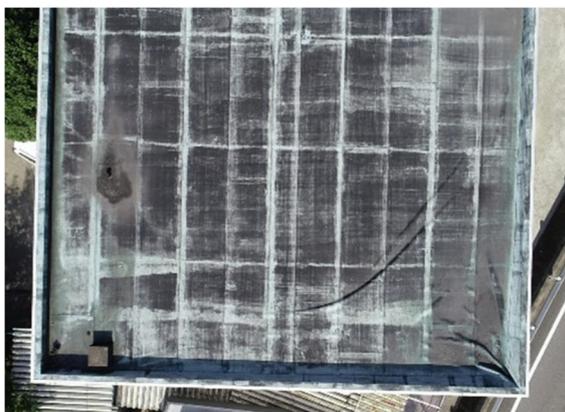
屋上防水：校舎（1 教室棟）
表面の劣化、浮き

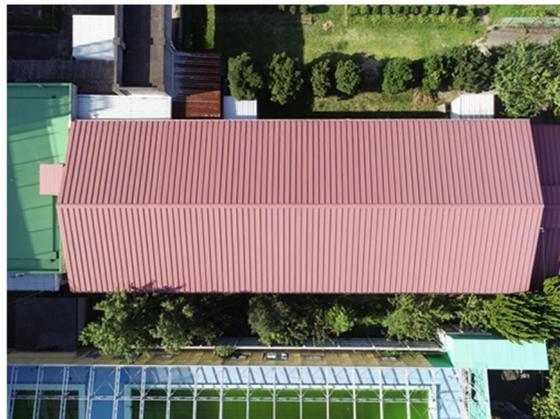
屋上防水：校舎（4 教室棟）
概ね良好

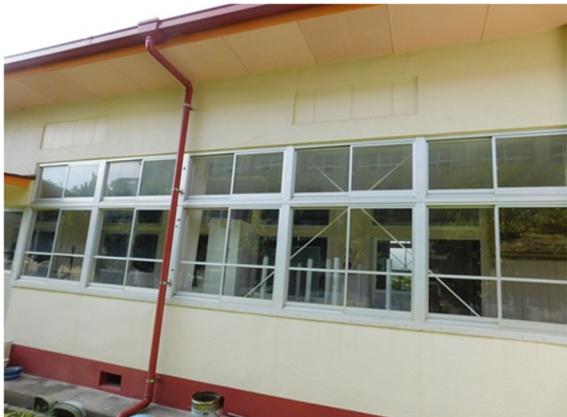
<p>外壁：校舎（1 教室棟） 柱型ひび割れ、シミ</p>	<p>外壁：校舎（4 教室棟） 概ね良好</p>

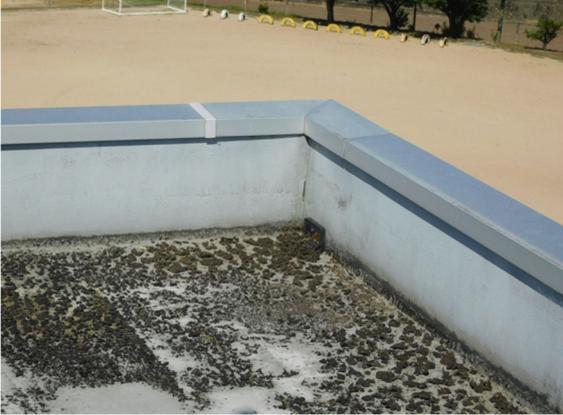
<p>屋上防水：校舎（14 特別教室棟） 排水溝回り劣化</p>	<p>屋上防水：屋内運動場 概ね良好</p>

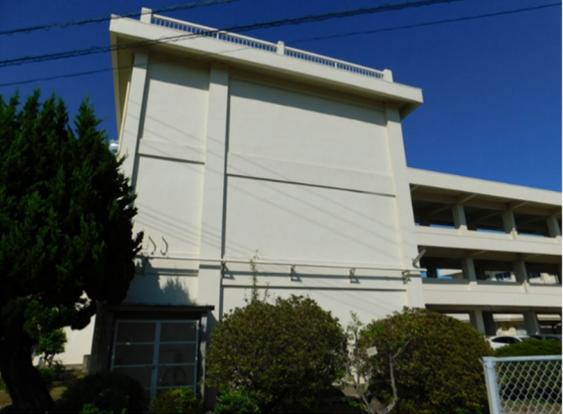
<p>外壁：校舎（1-1 教室棟） 概ね良好</p>	<p>外壁：校舎（10 教室棟） 概ね良好</p>

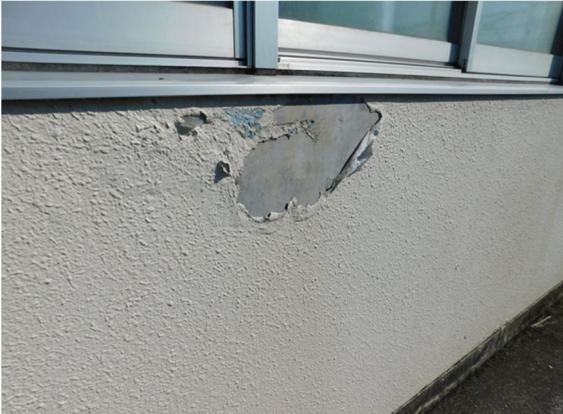
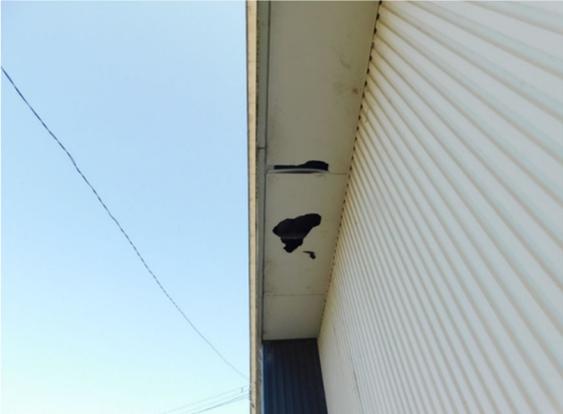
<p>外壁：校舎（14 特別教室棟） 西面 塗装剥がれ</p>	<p>外壁：屋内運動場 北面 破損</p>

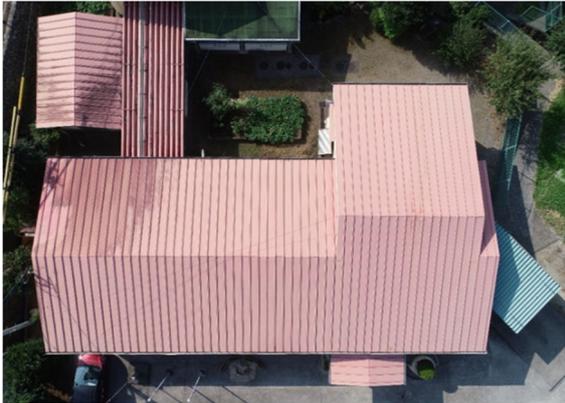
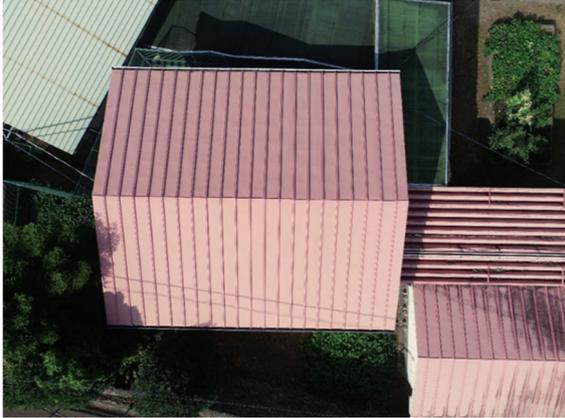
<p>屋上防水：校舎（6 教室棟） 西面部分に破損</p>	<p>屋上防水：校舎（7 図書室） 概ね良好</p>

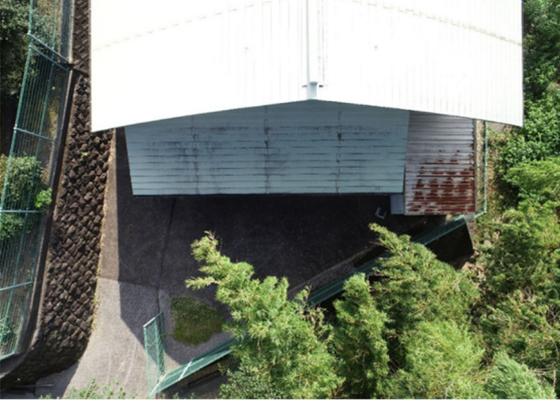
<p>屋上防水：校舎（8 便所） 経年劣化</p>	<p>屋上防水：校舎（9 多目的教室） 屋根に錆</p>

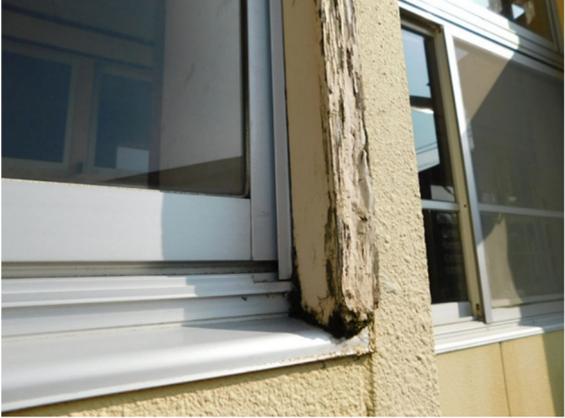
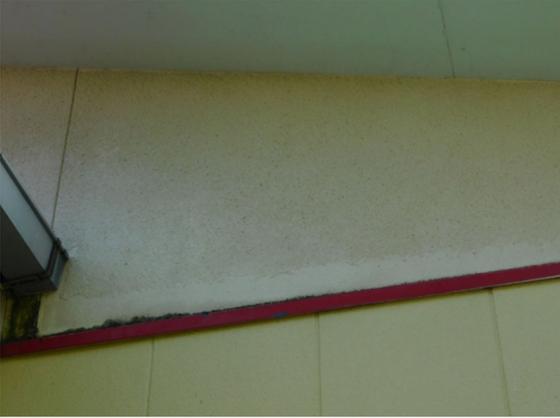
<p>外壁：校舎（6 教室棟） 北側 窓枠破損</p>	<p>外壁：校舎（6 教室棟） 東側 雨樋漏れ</p>

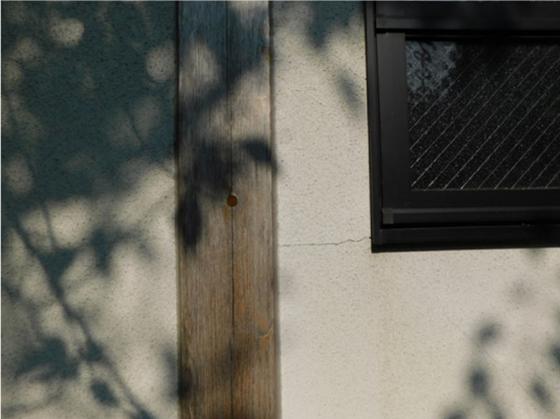
<p>外壁：校舎（7 図書室） 北側 汚れ、経年劣化</p>	<p>外壁：校舎（8 多目的教室） 西側 柱、壁ひび割れ</p>

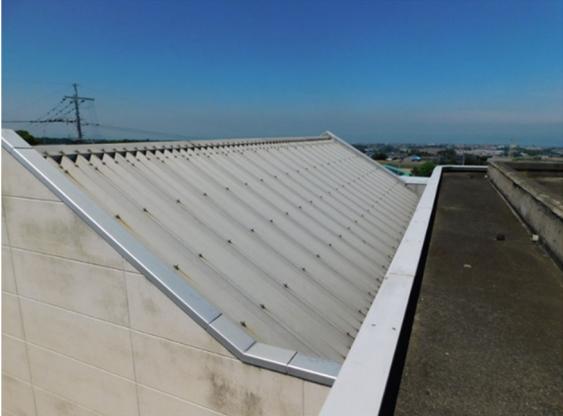
<p>屋上防水：校舎（14 多目的教室） 全面ネジさび</p>	<p>屋上防水：屋内運動場 概ね良好</p>

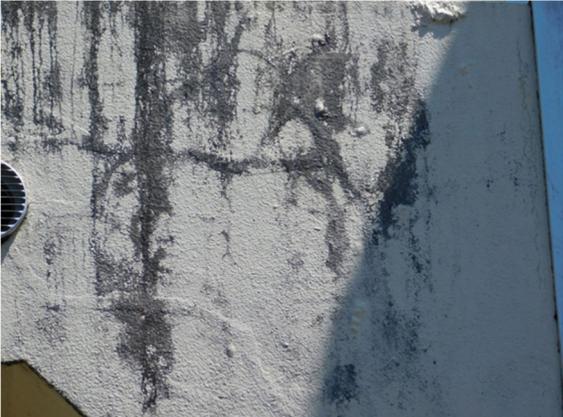
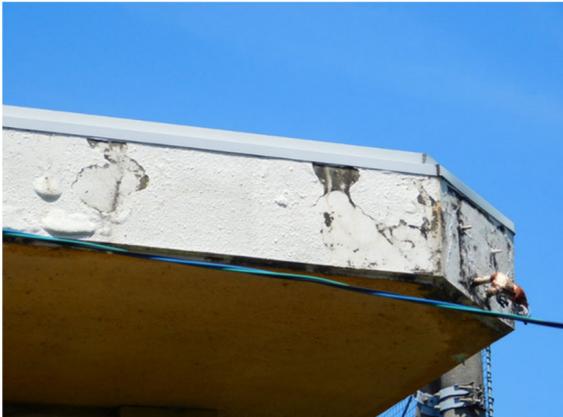
<p>外壁：校舎（12-1 管理教室棟） 西側 壁ひび割れ</p>	<p>外壁：校舎（12-2 管理・教室棟） 南側 軒天塗装破損</p>

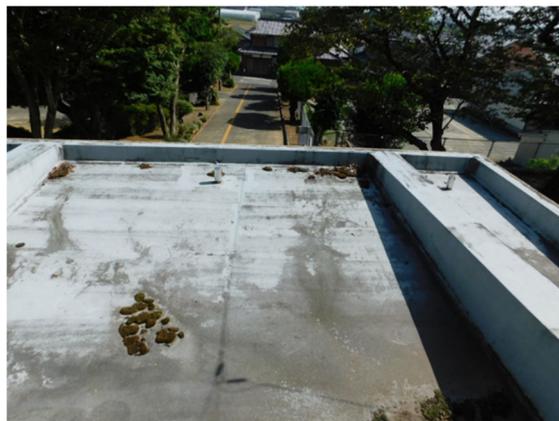
屋上防水：校舎（11-2 管理教室棟）
玄関屋上 コンクリート劣化

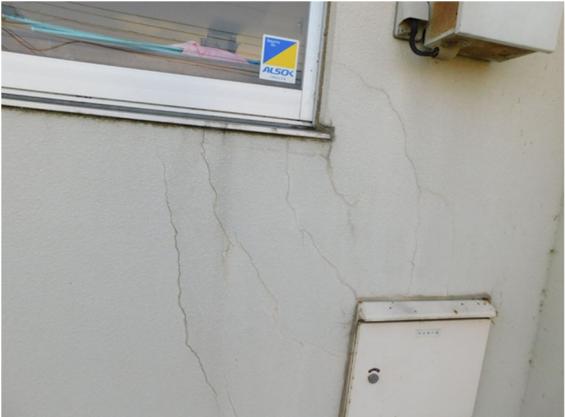
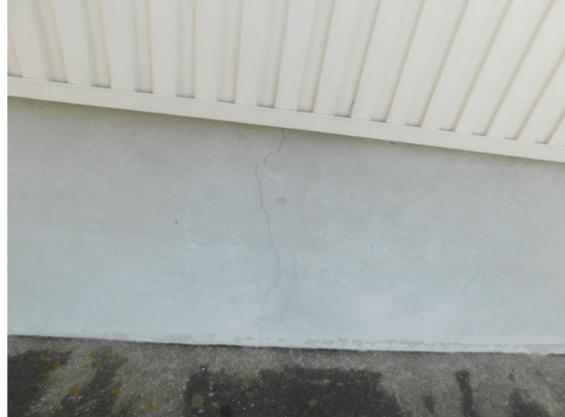
<p>外壁：校舎（16 教室棟） 西側 ひび割れ</p>	<p>外壁：屋内運動場 西側 ひび割れ</p>

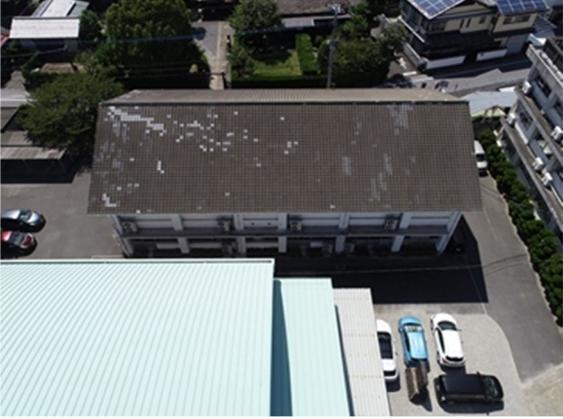
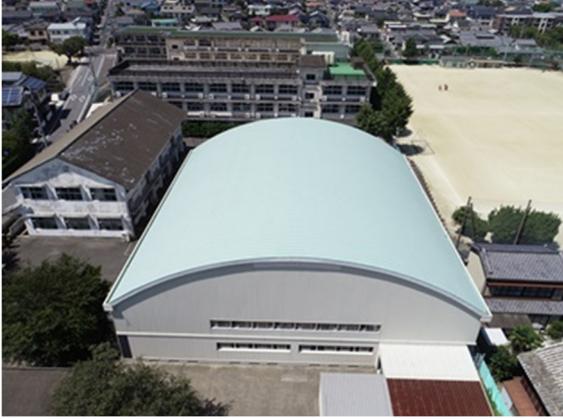
<p>屋上防水：校舎（11 特別教室棟） 全体：経年劣化</p>	<p>屋上防水：屋内運動場 概ね良好</p>

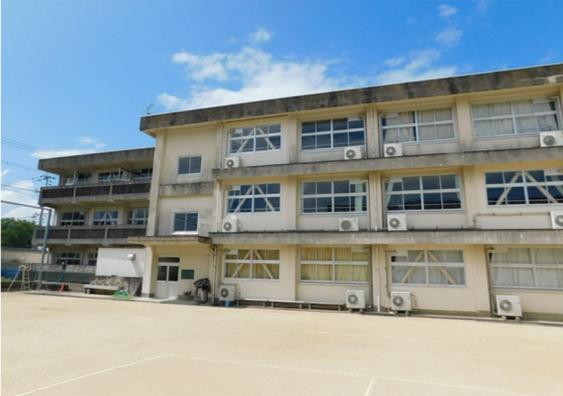
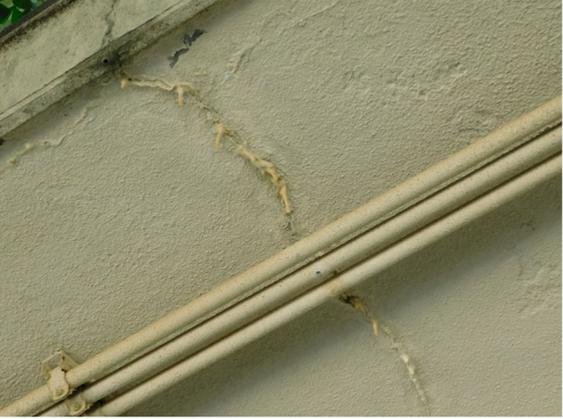
<p>外壁：校舎（1-1 教室棟・1-2 教室棟） 南側 全体的に壁面の汚れ</p>	<p>外壁：校舎（1-4 教室棟） 東側 軒天クラック・アルカリ骨材反応</p>

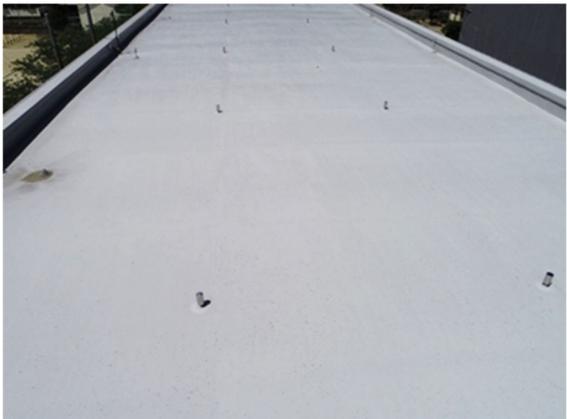
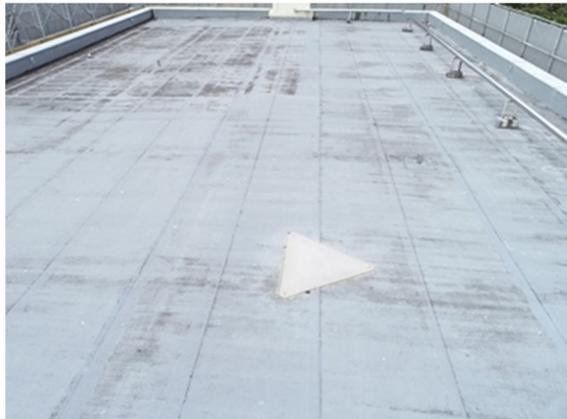
<p>屋上防水：校舎（19 教室棟） 概ね良好</p>	<p>屋上防水：校舎（22 教室棟） 補修跡</p>

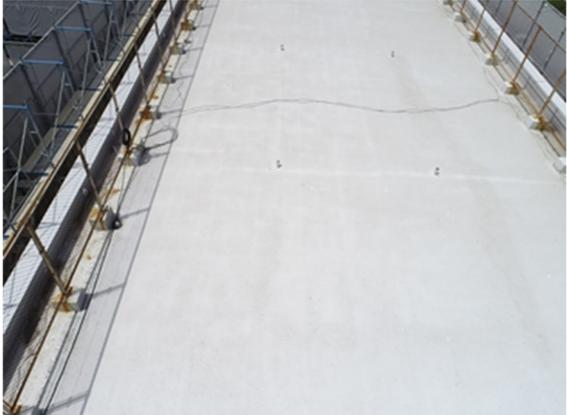
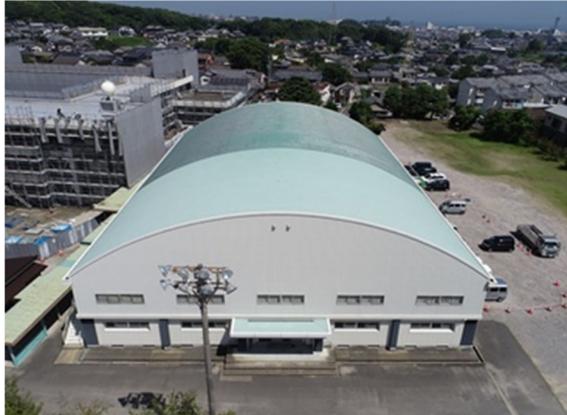
<p>屋上防水：校舎（23 教室棟） 概ね良好</p>	<p>屋上防水：屋内運動場 概ね良好</p>

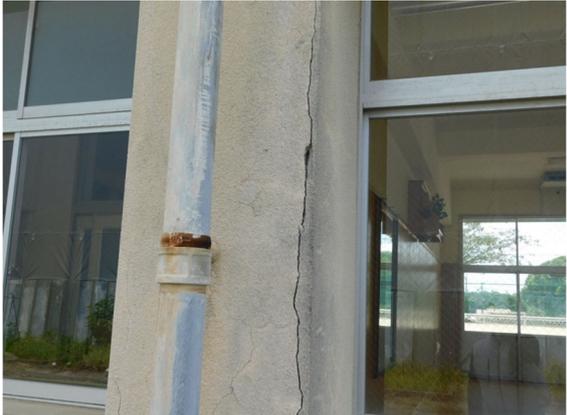
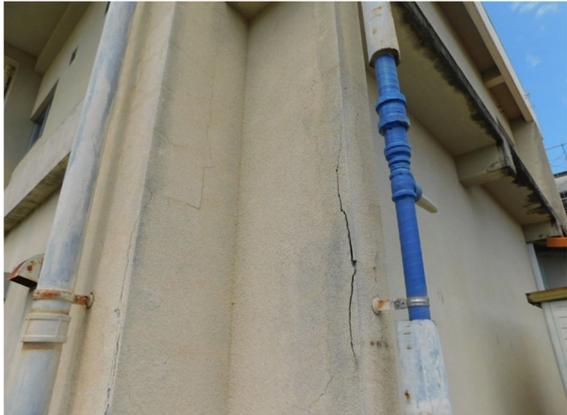
<p>外壁：校舎（19 教室棟） 北側 クラック</p>	<p>外壁：校舎（19 教室棟） 東側 クラック</p>

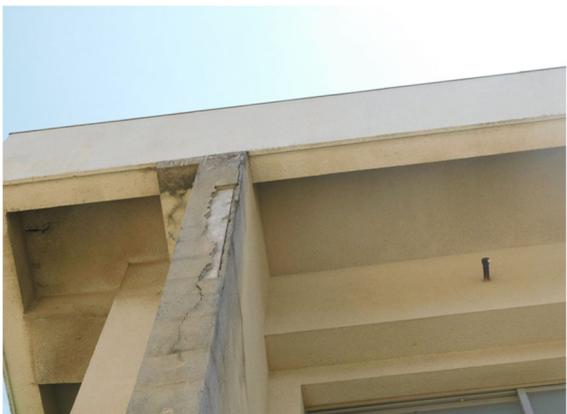
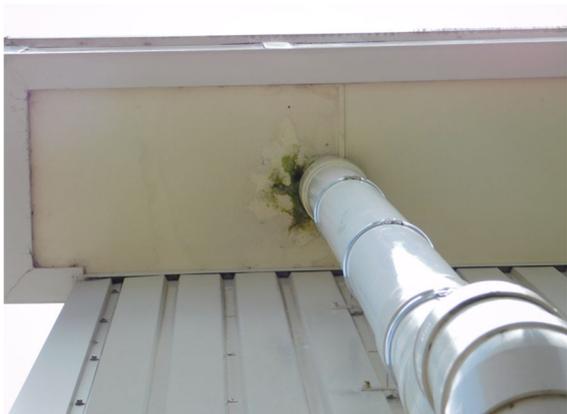
<p>外壁：校舎（19 教室棟） 南側 剥離</p>	<p>外壁：屋内運動場 西側 軒天汚れはあるが、概ね良好</p>

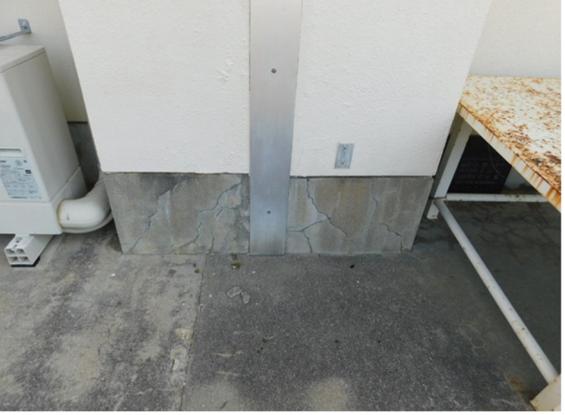
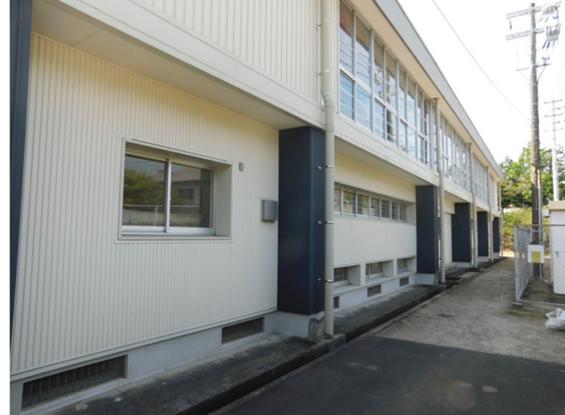
<p>外壁：校舎（12 教室棟） 南面 ひび割れ</p>	<p>外壁：屋内運動場 概ね良好</p>

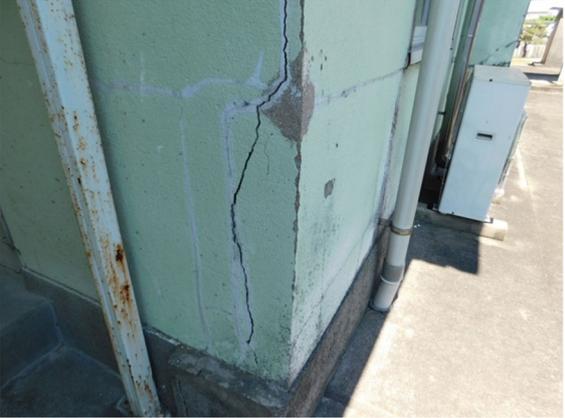
<p>外壁：校舎（17 教室棟） 西側 ひび割れ</p>	<p>外壁：屋内運動場 汚れ、経年劣化</p>

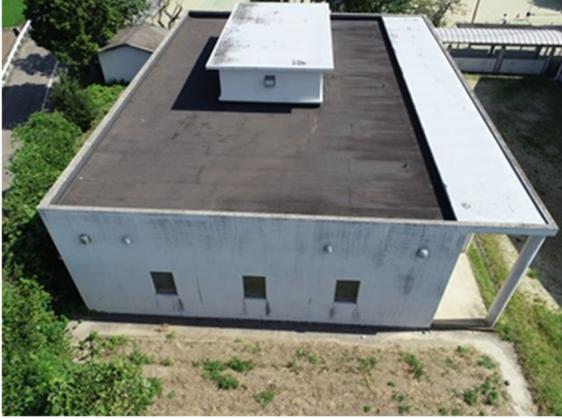
<p>屋上防水：校舎（30 技術科室） 全体的に経年劣化</p>	<p>屋上防水：屋内運動場 概ね良好</p>

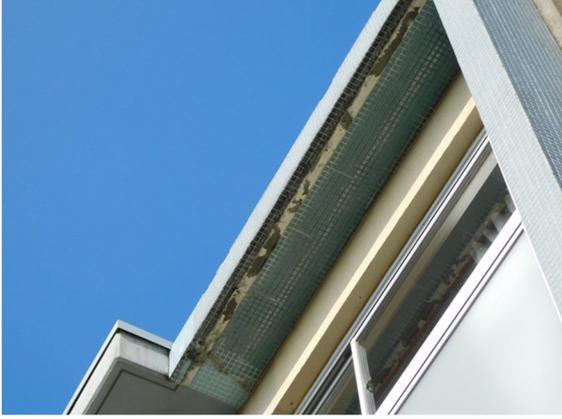
<p>外壁：校舎（5 管理教室棟） 東側 タイル剥がれ</p>	<p>外壁：校舎（14 普通教室・特別教室棟） 南側 剥離</p>

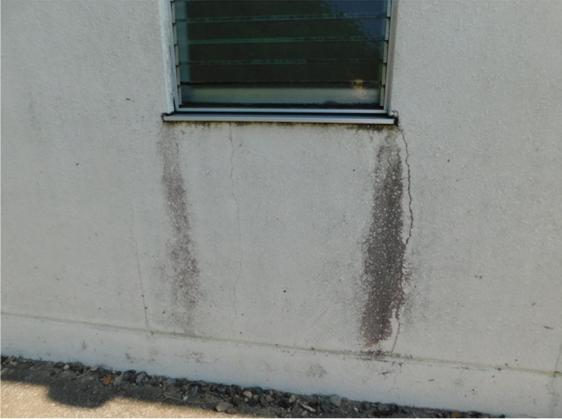
<p>外壁：校舎（30 技術科室） 南側 壁汚れ・クラック</p>	<p>外壁：屋内運動場 概ね良好</p>
